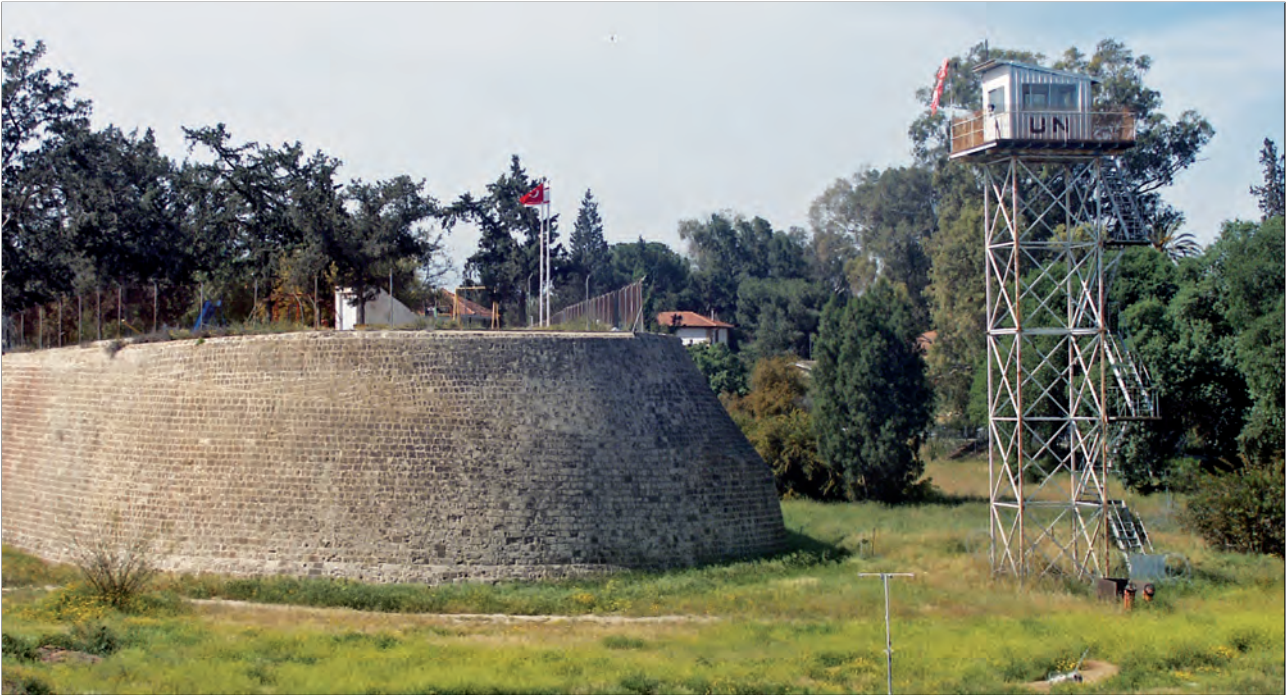
Abbildung 7: Nikosia, rechter Orillon der Roccas Bastion mit UN-Wachturm in der Pufferzone

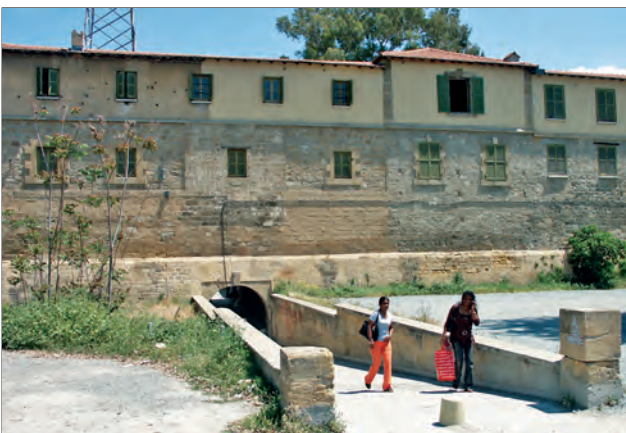
Abbildung 8: Nikosia, Kurtine zwischen Tripoli Bastion und Roccas Bastion mit Paphos Gate, mit Häusern bebaut

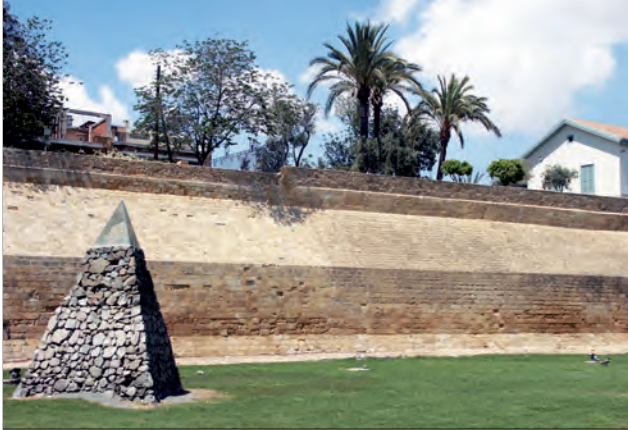
Abbildung 9: Nikosia, Kurtine zwischen Podocattaro Bastion und Caraffa Bastion

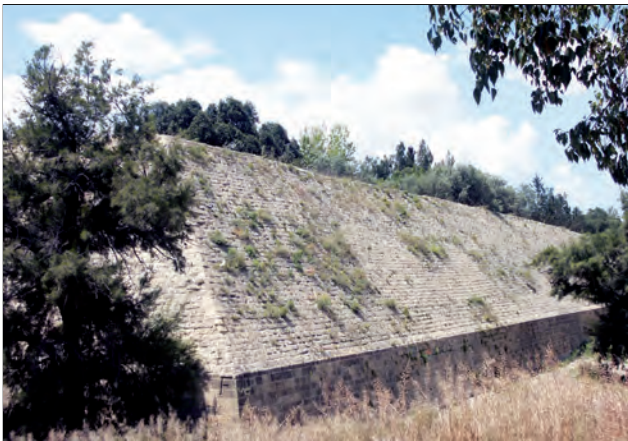
Abbildung 10: Nikosia, Linke Face der Caraffa Bastion

Die Festung wurde in altitalienischer Manier errichtet mit herzförmigen massiven Bastionen. Sie haben anstelle von Flanken Orillons. Im Gegensatz zu der Anlage in Candia (heute Iraklio) haben sie keine Schießscharten. Zur Aufstellung von Geschützen fehlen Piazza Bassa, Kavaliers, überhaupt Kanonenplattformen. Das Fehlen jeglicher Außenwerke ist dafür verantwortlich, dass die Verteidiger nur wenige Möglichkeiten für flankierendes Feuer hatten. Dies schränkte die Verteidigungsfähigkeit der gerade erst erbauten Festung erheblich ein. Auch wenn es keine Baupläne von der Festung gibt, ist davon auszugehen, dass all dies geplant war, jedoch der osmanische Angriff einer Fertigstellung zuvor kam. Denn die vergleichbare Festung in Candia hat Außenwerke, Kavaliers usw. und sie wurde fertig gestellt.
